# 114 年度靜修國小敬業樓東側老舊廁所整建成果報告

## 亮點介紹

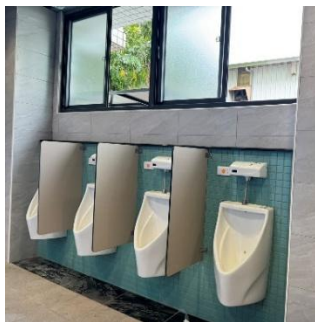
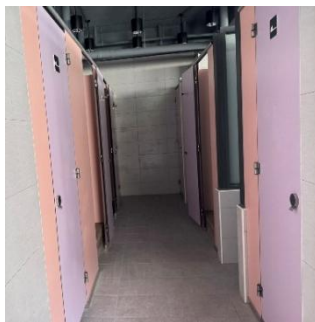
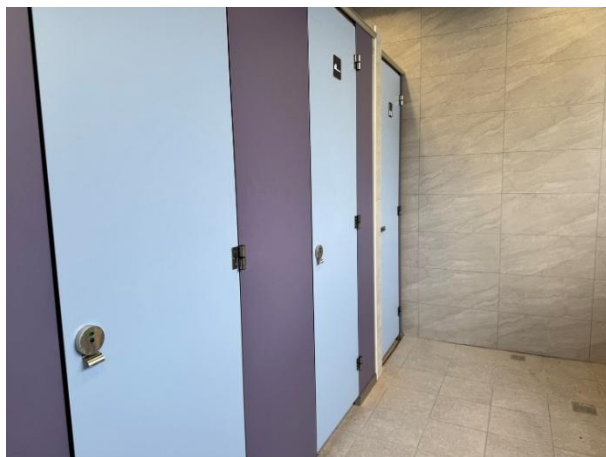
空間規劃風格多元

- 馬卡龍色系混搭，展現主要使用對象青春氣息
- 搭配暖色系光線，營造柔和放鬆的如廁氛圍

- (一)洗手台內縮於廁所空間，提供師生更寬敞的通道空間。
- (二)入門處的洗手台簡約現代的設計風格，令人耳目一新。
- (三)有別於以往單色系設計，廁間門板馬卡龍色系混搭，恰恰符合本棟大樓高年級學生的青春氣息，再搭配暖色系的光線，營造柔和放鬆的如廁氛圍。
- (四)一樓至五樓的整體門面設計，融入愛戀靜修鐵道特色課程理念，從規劃設計共識凝聚到建築師別具心裁的設計，完全符合「美在校園角落蔓延」的願景，為鐵道藝術再添新風采。

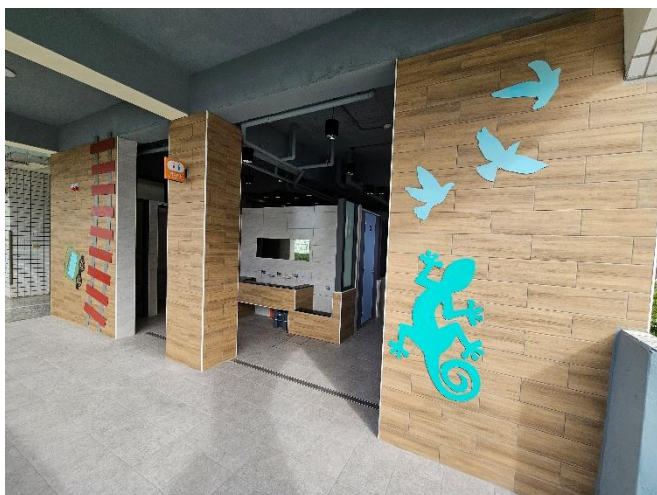
空間規劃風格多元

- 洗手台內縮，通道更寬敞
- 洗手台設計風格簡約現代
- 一至五樓整體門面設計，完全符合本校愛戀靜修鐵道特色課程之「美在校園角落蔓延」願景

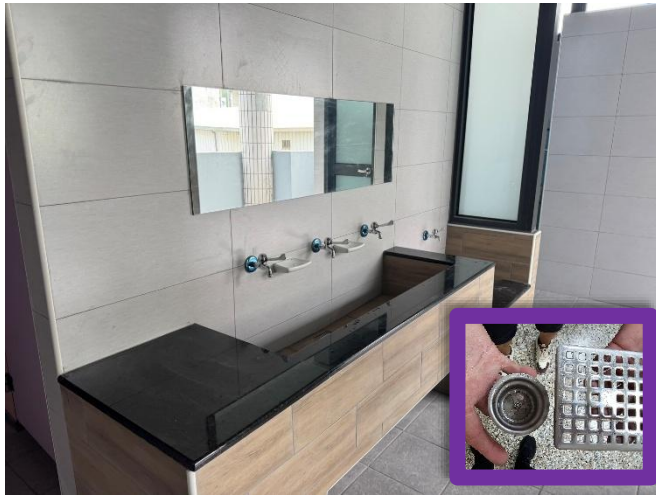
照片說明：  
清潔快衛生佳，  
安全機能有保障

- 磁磚洗手台方便清理
- 提籃式漏水孔收集殘渣，降低排水孔阻塞問題

- (一)洗手台槽內以磁磚鋪設製作，不易藏汙納垢，好清理，並採用提籃式漏水孔，方便收集清洗餐具清洗殘渣，降低排水管阻塞問題，為環境衛生品質把關。
- (二)廁所設備全面打除重建，運用雷射水平儀定位，水泥重新施作，樓板更具一致性且平坦。蹲式廁間調降高低差，使用上更顯安全。
- (三)地板選用止滑易清理的材質，廁所內雙側排水、入口處與走廊排水孔重設或檢視，大幅改善積水以及蚊蟲孳生現象。
- (四)窗戶加大與廁間獨立筒燈照明的設計，再搭配廁所走道燈，整體空間顯得明亮通風，更為乾燥。
- (五)天花板開放性的施作工法，不僅增加廁所通風性，也減少壓迫感，解放廁所空間，而管線走向一覽無遺，管道間上鎖，降低人為破壞風險，利於日後維護。

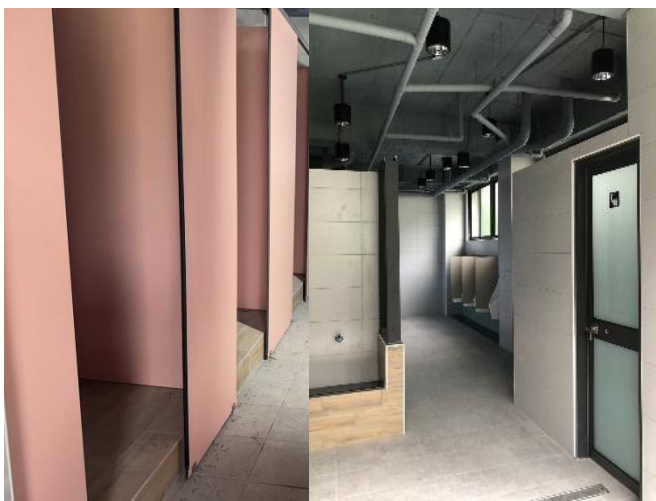
照片說明：  
清潔快衛生佳，安全機能  
有保障

- 水泥重新施作，樓板更具一致性且平坦
- 蹲式廁間調降高低差，使用上更顯安全
- 地板材質止滑易清，排水孔規劃改善積水、蚊蟲孳生現象

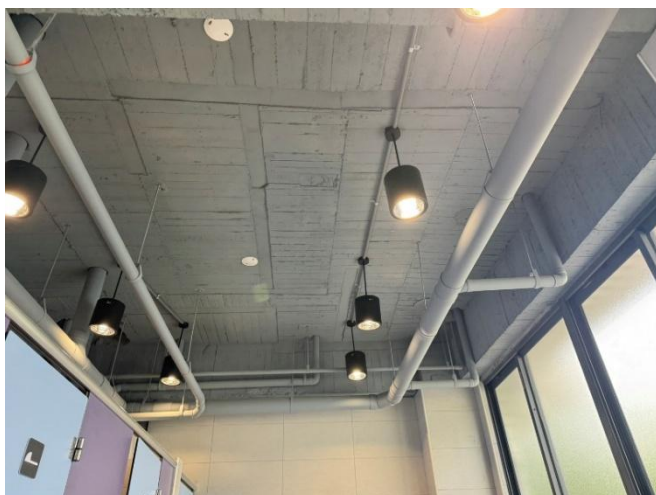
照片說明：  
清潔快衛生佳，  
安全機能有保障

- 窗戶加大且獨立照明，空間明亮通風，常保乾燥
- 開放性天花板增加通風性，減少壓迫感，管線清楚可視較好維護

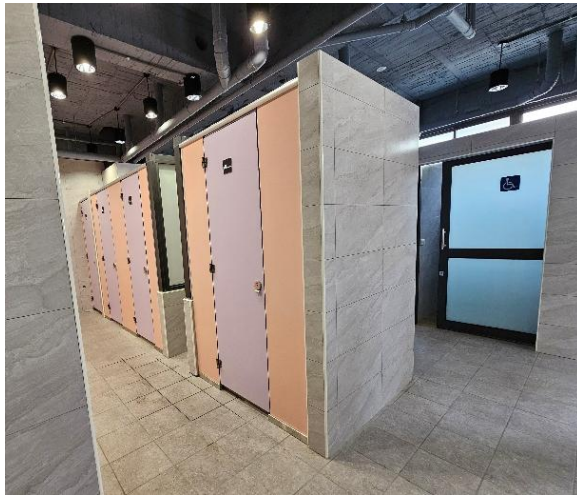
照片說明：  
重視使用者需求及平權

-廁間門板重新調整重隱私

- (一)以往廁間門板下方有空隙，缺乏隱密性，重新調整後，更尊重如廁者隱私，上起廁所更安心、更放心。
- (二)部份樓層增設無障礙廁所，未設者另外規劃含扶手的坐式馬桶廁間，還有小便斗設置兩種高度且較低的小便斗設扶手，蹲式馬桶廁間較為寬敞等，貼心的設計考量行動不便、身高差別等個別化的使用需求，強調共融，營造友善校園環境。

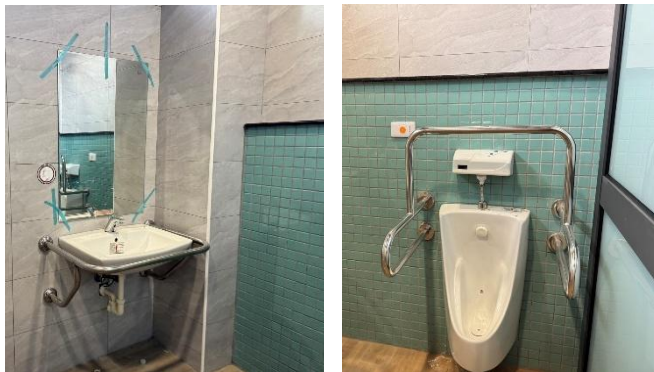
照片說明：  
重視使用者需求及平權

-增設無障礙廁所

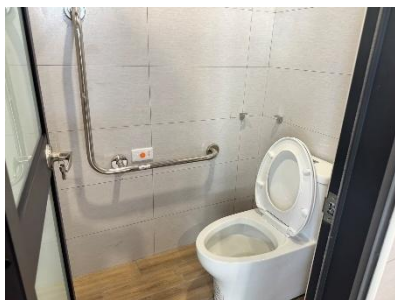
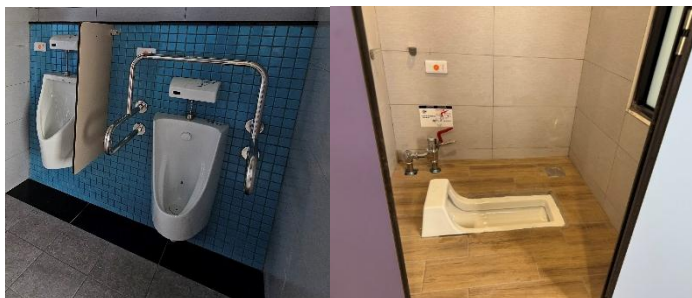
照片說明：  
重視使用者需求及平權

-非無障礙廁所樓層，設含扶手坐式馬桶廁間

-不同高度小便斗且較低小便斗設扶手

-蹲式馬桶廁間較為寬敞
